RAPPORT D'INSPECTION PRÉACHAT

PRÉPARÉ PAR
Joel Sirois
ATG Inspection Inc.
755 Marie-Gérin-Lajoie
Terrebonne, Québec
J6Y 0K5
16 novembre 2020

Objet: Inspection du XXX Des Grandes Prairies, Terrebonne, J6V 0B3

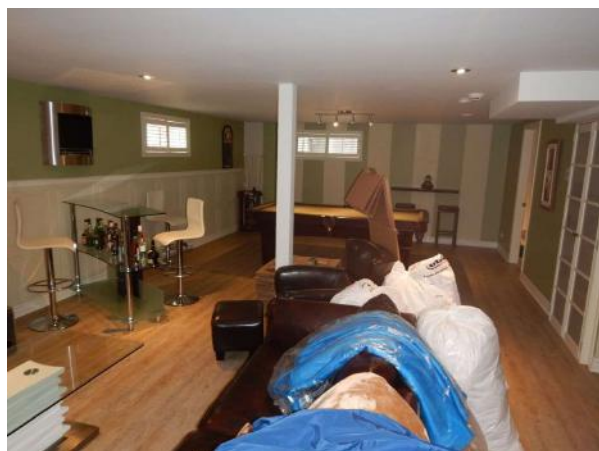
MURS RECOUVERTS AU SOUS-SOL

Lors de notre inspection, il ne nous a pas été possible d'observer une grande portion des murs du sous-sol. En effet, les murs du sous-sol, leurs structures et les fondations sont recouverts d'un revêtement de placoplâtre. Notre inspection est par le fait même limitée. La fondation a pour rôle de protéger le bâtiment contre les infiltrations d'eau et offre une assise solide au bâtiment. Des dommages peuvent exister sur ces éléments que seuls les propriétaires peuvent en connaître l'existence. Nous vous recommandons de faire compléter et d'obtenir une copie du formulaire "Déclaration du vendeur" afin de prendre connaissance des déclarations qui concernent ces éléments non inspectés. Nous vous recommandons d'obtenir toutes précisions jugées pertinentes et qui font référence à ces éléments structuraux.

Murs recouverts au sous-sol

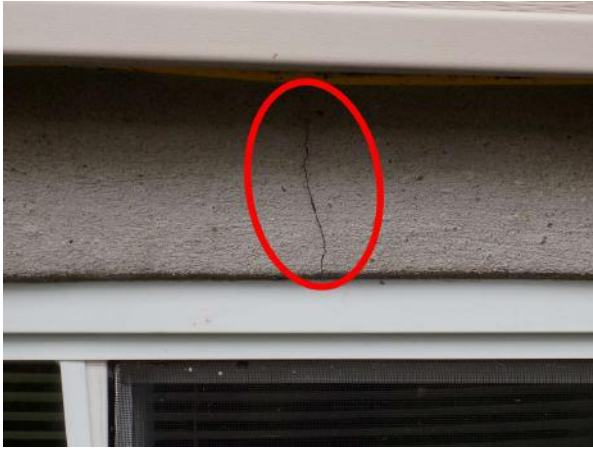
- À la section D5.2, le vendeur déclare qu'il n'y a pas de fissures sur la fondation, or, nous avons noté la présence de 2 fissures sur la façade gauche du bâtiment.

FISSURES SUR LA FONDATION

Nous avons observé deux fissures non réparées sur le mur de fondation en façade gauche. Les murs de fondation supportent les charges du bâtiment et protègent celui-ci de l'humidité contenue dans le sol. Une fissure de fondation est un risque d'infiltration d'eau pouvant causer des dommages aux composantes internes putrescibles. De plus, elles peuvent s'aggraver sous les cycles de gel/dégel. Nous vous recommandons un spécialiste en réparation de fissure fournissant une garantie sur son travail afin de déterminer les correctifs nécessaires, avant l'échéance de la condition d'inspection de votre promesse d'achat.

Fissure au-dessus de fenêtre en façade gauche

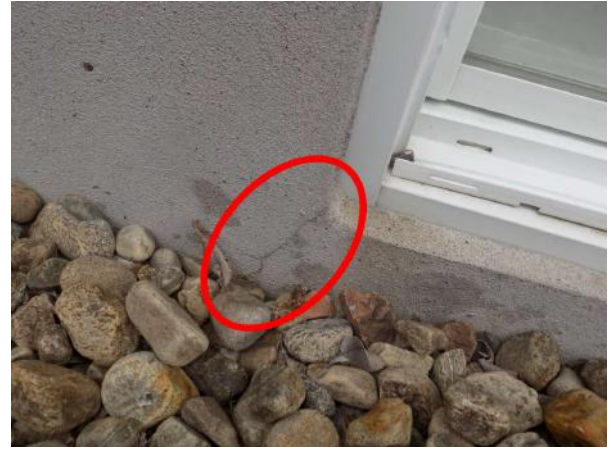
Fissure sous la fenêtre en façade gauche

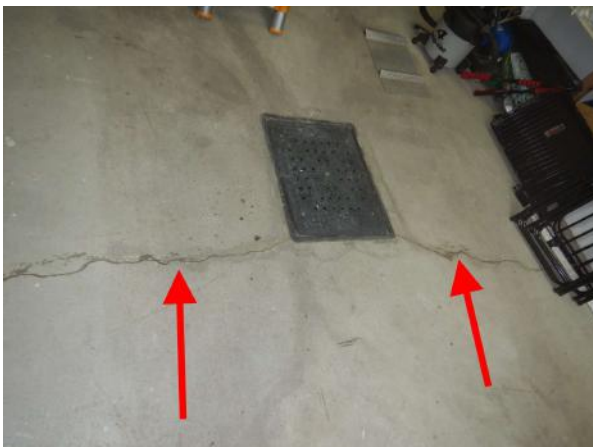
FISSURE À LA DALLE DE BÉTON DU GARAGE

Des fissures sont présentes sur la dalle du garage de chaque côté de la fosse de captation. Les fissures observées ne comportent pas de décalage de part et d'autre. La dalle de béton agit comme revêtement de sol et protège l'intérieur du bâtiment contre l'humidité provenant de la terre. Nous vous recommandons de faire calfeutrer ces fissures par une personne habile et compétente.

Fissure sur la dalle de béton du garage

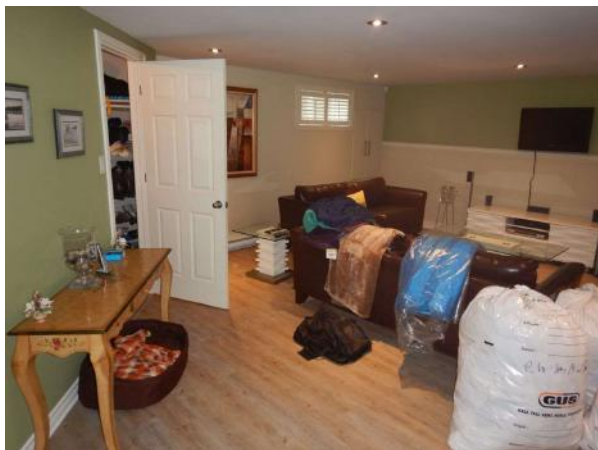
REVÊTEMENT SUR LA STRUCTURE DES PLANCHERS ET DES PLAFONDS

Lors de l'inspection, il a été impossible d'inspecter et vérifier l'ensemble de la structure des planchers et des plafonds. La structure (solive, support de plancher, solive de rive, etc.) est cachée par le revêtement de gypse et nous ne sommes pas en mesure de vérifier l'intégrité des éléments qui sont cachés. Seule la partie des solives de plancher étaient visible dans la salle mécanique du sous-sol. Si des dommages existent sur ces éléments, seuls les propriétaires peuvent en connaître l'existence. Il est recommandé de faire compléter et d'obtenir la Déclaration du vendeur et de vous assurer de la condition des éléments non inspectés auprès de ces derniers.

Revêtement sur la structure des planchers et des plafonds

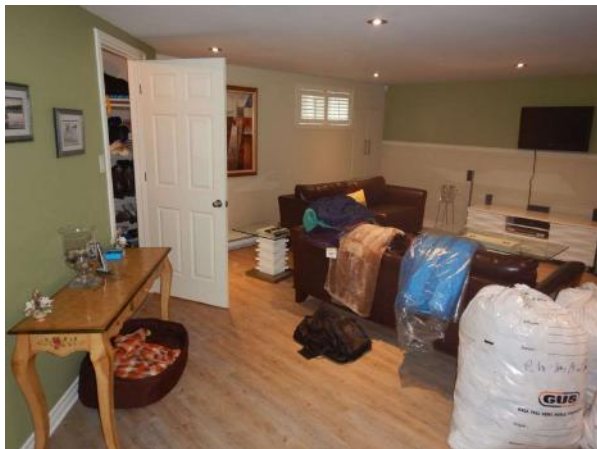
LIMITATION - REVÊTEMENT DE GYPSE SUR LES MURS PORTEURS

Lors de notre inspection, il ne nous a pas été possible d'inspecter et vérifier la structure des murs porteurs. En effet, les murs porteurs sont recouverts de gypse et nous ne sommes pas en mesure de vérifier l'intégrité des éléments qui sont cachés. Les murs porteurs supportent la charge des éléments structuraux qui s'appuie sur eux. Si des dommages existent sur ces éléments, seuls les propriétaires peuvent en connaître l'existence. Nous vous recommandons de faire compléter et d'obtenir la Déclaration du vendeur et de vous assurer de la condition des éléments non inspectés auprès de ces derniers.

Revêtement de gypse sur les murs porteurs

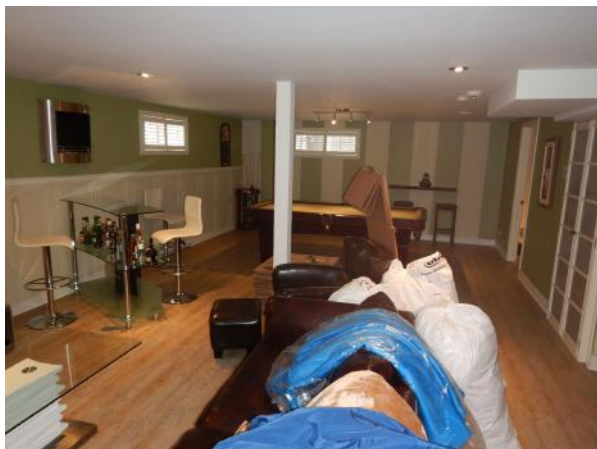
GYPSE CACHANT LES POUTRES ET LES COLONNES

Lors de notre inspection, il ne nous a pas été possible d'inspecter et vérifier la structure des poutres et des colonnes, car ces dernières sont recouvertes d'un revêtement de finition. De plus, il ne nous a pas été possible d'inspecter la jonction entre la poutre et le béton de la fondation, car celle-ci n'était pas visible. Nous ne sommes par conséquent pas en mesure de vérifier l'intégrité de ces éléments qui sont cachés. Les poutres et les colonnes supportent une partie des charges au niveau des planchers et de la structure interne du bâtiment. Si des dommages existent sur ces éléments, seuls les propriétaires peuvent en connaître l'existence. Nous vous recommandons de faire compléter et d'obtenir la Déclaration du vendeur et de vous assurer de la condition des éléments non inspectés auprès de ces derniers.

Gypse cachant les poutres et les colonnes

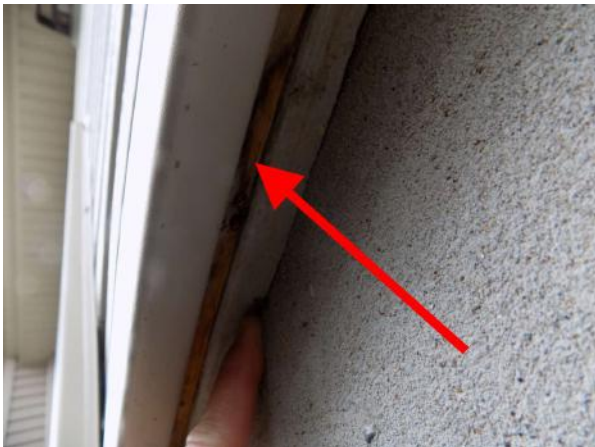
FOURRURE HORIZONTALE À LA BASE DU REVÊTEMENT DE VINYLE

Lors de l'inspection des façades du bâtiment, nous avons noté la présence d'une fourrure, installée à l'horizontale, au bas du revêtement de vinyle. Une moulure de départ, spécifiquement conçue pour cet usage, doit être utilisée sur le premier rang du mur (au bas) afin de permettre un bon support et éviter la déformation et le décollement du revêtement. Un égouttement adéquat et une aération de l'arrière du revêtement doivent être prévus, généralement par la mise en place de fourrures verticales. L'installation d'une fourrure horizontale au bas du revêtement bloque la ventilation de lame d'air située derrière le revêtement et empêche l'écoulement de l'eau qui pourrait s'y accumuler. Avec le temps, l'accumulation d'eau risque de provoquer la détérioration du bois et l'infiltration d'eau derrière la membrane de revêtement intermédiaire. Cette situation pourrait favoriser l'apparition de moisissures et endommager la structure du bâtiment. Nous vous recommandons de consulter un entrepreneur qualifié afin de faire évaluer et corriger cette situation.

Fourrure horizontale à la base du revêtement de vinyle

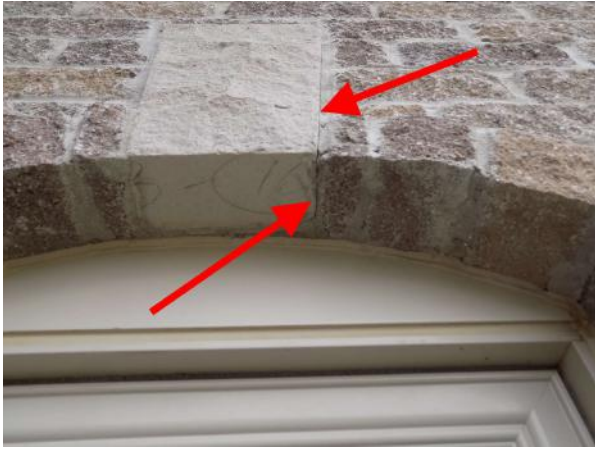
FISSURE AU JOINT DE MORTIER DU LINTEAU DE PIERRE

Nous avons observé que le linteau de pierre surplombant la fenêtre du garage présente une fissure au bord de sa pierre angulaire. Le linteau est un élément structurel qui supporte la charge des matériaux situés au-dessus de lui (ici la pierre) et la répartit de chaque côté. Le cycle de gel-dégel et l'eau qui peut s'infiltrer dans la fissure affaiblissent la structure et affectent sa capacité de support. Le revêtement de pierre posé sur un linteau pourrait devenir instable. Nous vous recommandons de contacter un maître maçon pour évaluer et corriger la situation.

Fissure au joint de mortier du linteau de pierre

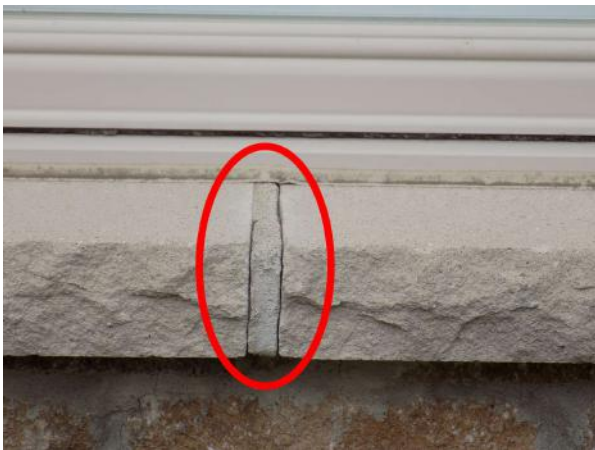
FISSURE AU JOINT DE L'ALLÈGE JOINTOYÉE DE LA FENÊTRE

Nous avons observé que le joint de mortier entre les deux sections d'allèges de la fenêtre avant du salon est fissuré. L'allège jointoyée est un élément de maçonnerie situé au bas de la fenêtre qui permet d'éloigner l'eau du cadre et de l'ossature de celle-ci. Le joint situé entre deux sections d'allèges, permet de maintenir les allèges entre elles et bloque le passage de l'eau entre les deux composantes. Dans sa condition actuelle, le joint n'offre pas de protection contre les infiltrations d'eau et peut permettre le passage de l'eau derrière la maçonnerie et être la cause de la détérioration de l'ossature et même l'apparition de pourriture ou de moisissure. Nous vous recommandons de contacter un maçon afin de sceller le joint de l'allège fissurés afin de prévenir une détérioration.

Fissure au joint de l'allège jointoyée de la fenêtre

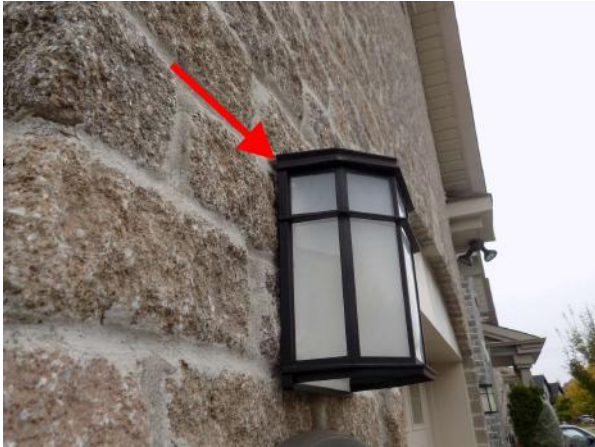
SCELLANT DÉTÉRIORÉ AU POURTOUR DES OUVERTURES

À quelques endroits au pourtour de la maison, nous avons constaté que le calfeutrant était sec, fissuré et détérioré, ou même absent. Le calfeutrage autour des ouvertures de la maison (portes, fenêtres, registre de ventilation, etc.) joue un rôle important dans l'étanchéité de celle-ci. Les joints de calfeutrant ont pour fonction de

bien colmater les ouvertures pour assurer l'étanchéité de l'enveloppe du bâtiment empêchant l'eau et les petits animaux nuisibles de pénétrer. Cette situation permet l'intrusion d'insectes et risque de provoquer des infiltrations d'eau dans les composantes internes du mur endommageant celles-ci et favorisant la prolifération de moisissures nocives pour la santé des gens. Nous vous recommandons de contacter un entrepreneur spécialisé afin de refaire les joints de scellant au pourtour des ouvertures de la maison.

Scellant manquant au pourtour des luminaires avant

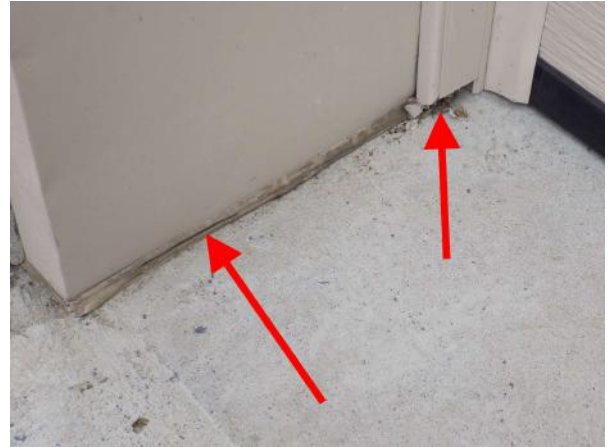
Scellant fissuré dans le bas du cadre de la porte avant

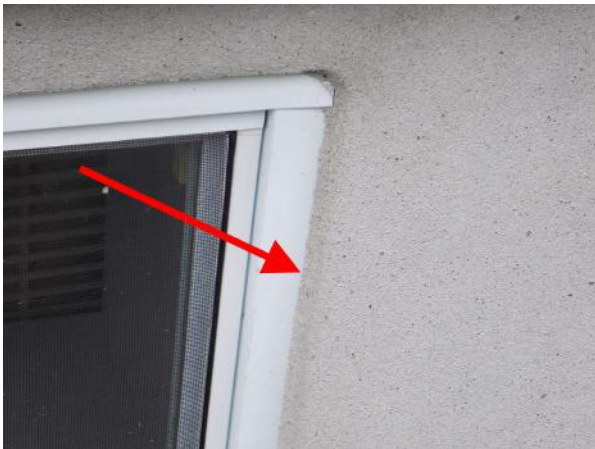
Scellant manquant au pourtour des fenêtres du sous-sol

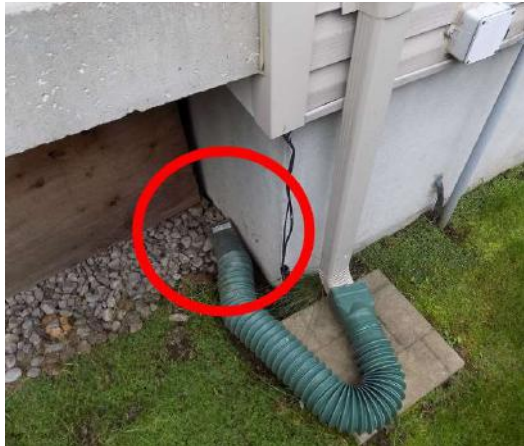
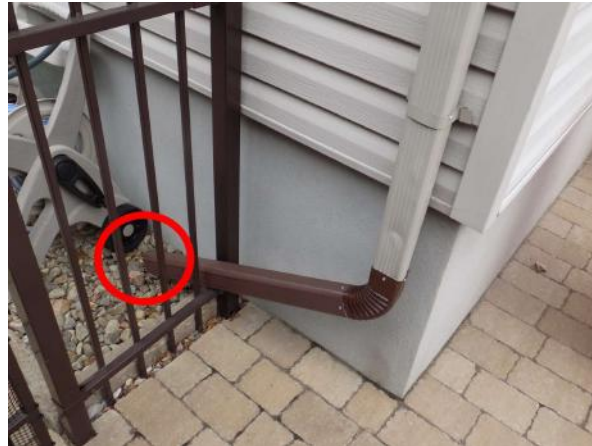
Descente pluviale

DESCENTES PLUVIALES QUI ÉVACUENT TROP PRÈS DES FONDATIONS

Nous avons noté la présence de descentes pluviales évacuant l'eau trop près des fondations. Ceux-ci sont connecté à des exécutoires (rallonge) mais ils sont dirigé vers le bâtiment. Ces composantes recueillent l'eau provenant des gouttières du toit et la dirigent à un endroit spécifique. Elles permettent de contrôler l'apport en eau le long de la fondation et réduisent l'humidité présente le long de celle-ci. Lors de forte pluie, l'apport d'eau provenant des descentes pluviales peut être important. Cette importante quantité d'eau peut surcharger le sol et être la cause d'infiltration d'eau et d'humidité à l'intérieur du bâtiment. Nous vous recommandons de rediriger les exécutoires afin qu'elles évacuent leurs eaux loin de la propriété.

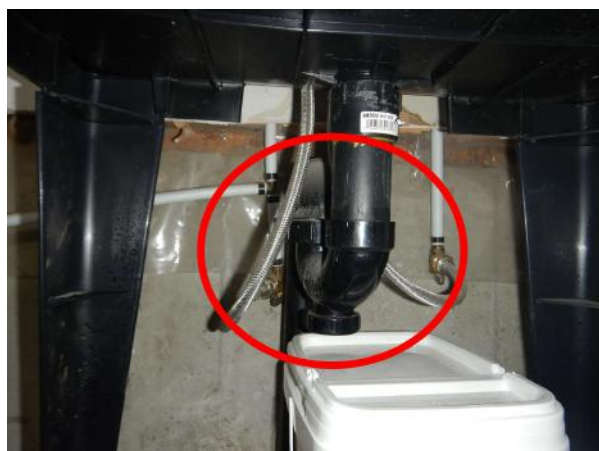
PRÉSENCE D'UN SIPHON EN S SOUS LA CUVE DU GARAGE

Nous avons noté la présence d'un siphon en S sous la cuve située au garage. Le siphon de l'appareil sanitaire permet de maintenir une garde d'eau dans la conduite. Cette garde d'eau bloque le passage des odeurs et des gaz nocifs provenant du réseau sanitaire. Ce type de siphon n'est plus utilisé, car, par sa conception, il peut occasionner des problèmes de siphonnage de la garde d'eau et occasionner l'apparition d'odeurs et de gaz nocifs pour la santé. Nous vous recommandons de faire corriger cette situation par un plombier licencié.

Présence d'un siphon en S sous la cuve du garage

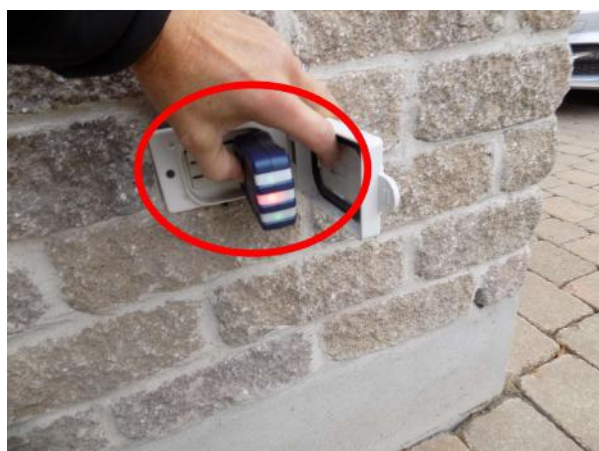
Nous avons observé que la prise extérieure avec un Dispositifs de Détection de Fuite à la Terre (DDFT), sur la façade gauche, est défectueuse. Les prises de courant exposées aux intempéries doivent être protégées par un dispositif DDFT. Ce dernier protège les usagers contre les risques d'électrocution qui peuvent causer des blessures importantes et même la mort. Pour des raisons de sécurité, nous vous recommandons de faire corriger cette situation **IMMÉDIATEMENT** par un maître-électricien.

Pprises de courant extérieures avec protection DDFT défectueuse

POUR VOTRE SÉCURITÉ, LES DISPOSITIFS À DDFT DOIVENT ÊTRE TESTÉ UNE FOIS PAR MOIS.

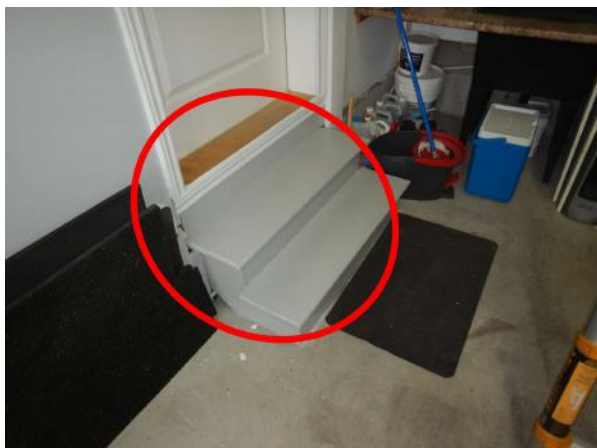
ABSENCE DE GARDE-CORPS SUR LE CÔTÉ DE L'ESCALIER

Nous avons constaté l'absence de garde-corps (balustrade) sur un des côtés de l'escalier du garage. Le garde-corps sert de protection. L'absence de cet élément de sécurité pourrait entraîner des risques de chutes et de blessures sérieuses à cet endroit. Pour des raison de sécurité, nous vous recommandons de faire appel à un entrepreneur licencié afin d'apporter les correctifs nécessaires et sécuritaires sur cet irrégularité susmentionnée. Une telle correction devrait être apportée IMMÉDIATEMENT.

Absence de garde-corps sur le côté de l'escalier

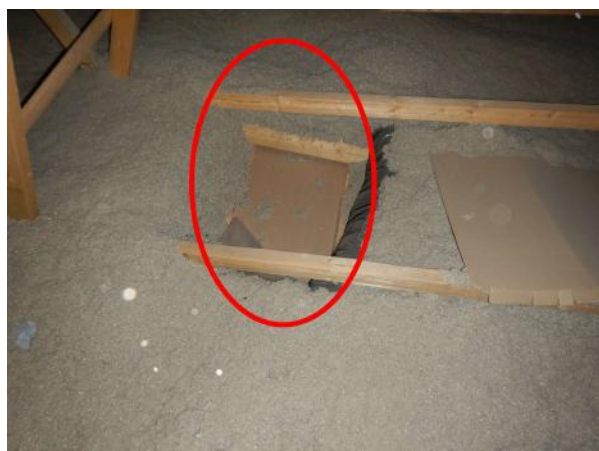
ISOLANT DÉPLACÉ DANS LES COMBLES

Nous avons remarqué vers l'arrière du bâtiment, que l'isolant de cellulose était déplacé dans le comble. Un isolant est un matériau qui limite les échanges d'énergie (perte de chaleur) entre deux systèmes. Cette situation peut engendrer des pertes de chaleur de la maison vers l'entretoit et peut occasionner de la condensation pouvant affecter les composantes structurales du comble en plus d'augmenter les coûts de chauffage et de climatisation du bâtiment. Nous vous recommandons de replacer l'isolant à cet endroit par une personne habile et compétente.

Isolant déplacé dans les combles

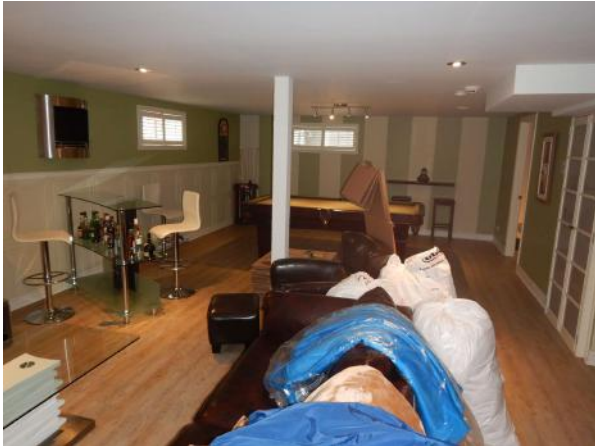
ISOLATION ET PARE-VAPEUR DES MURS NON VISIBLES

Lors de notre inspection, nous n'avons pas pu inspecter et vérifier l'isolation et le pare-vapeur sur les murs du sous-sol et sur les murs des étages. Toutefois, un isolant de polyuréthane a été observé par l'orifice pratiqué dans le mur pour accéder à la valve d'entrée d'eau. Notez qu'aucun pare-vapeur n'a été observé à cet endroit. Il ne nous a pas été possible non plus, de vérifier la présence d'isolation sur la solive de rive et entre cette dernière et la fondation (entre le bois et le béton). En effet, les murs extérieurs du bâtiment sont recouverts de gypse et nous ne sommes pas en mesure de vérifier les éléments qui sont cachés. Nous ne pouvons, par conséquent, fournir d'appréciation sur l'isolant ou le pare-vapeur de ces composantes. Si des dommages existent sur ces composantes, seuls les propriétaires peuvent en connaître l'existence.

Isolation et pare-vapeur des murs non visibles

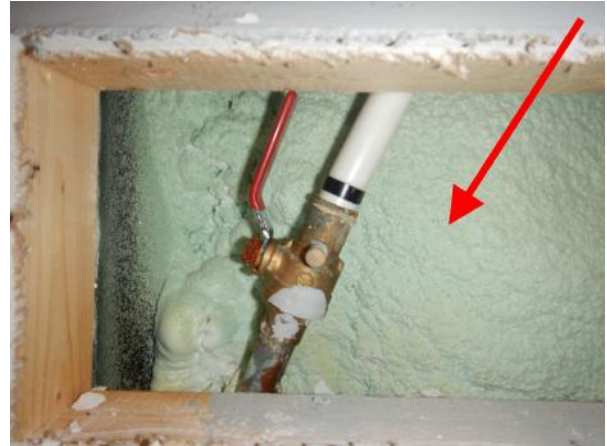
Isolant de polyuréthane visible par l'orifice du mur de la valve principale

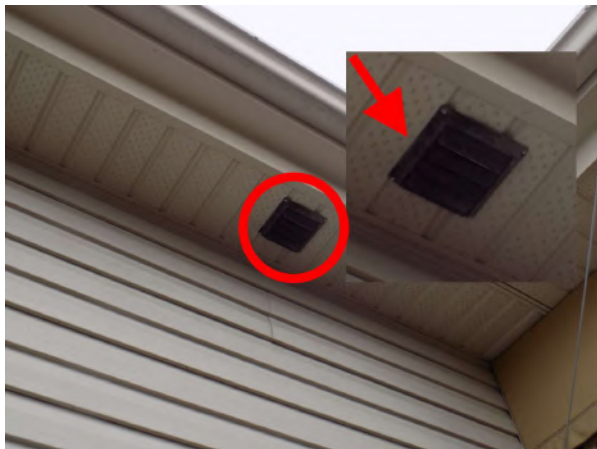
MAUVAIS REGISTRE DU VENTILATEUR DE SALLE DE BAIN

La sortie du ventilateur de la salle de bains est localisée dans les soffites de la toiture en façade droite. Nous avons observé que cet événement d'extraction n'est pas muni de persiennes normalement fermées. Le ventilateur de salle de bain permet d'extraire l'excès d'humidité couramment généré par l'activité humaine dans les salles de bain. Le registre ici présent, est fabriqué pour des prises d'air et non d'extraction d'air vicié. Cet événement à l'extérieur du bâtiment, doit avoir un clapet antirefoulement ou des persiennes normalement fermées. En effet, même lorsque le ventilateur ne fonctionne pas, l'effet de tirage et les charges dues au vent risquent d'occasionner une infiltration d'air à l'intérieur du bâtiment et occasionner de ce fait, de la condensation dans le conduit. Nous vous recommandons d'installer un événement d'extraction d'air vicié spécialement conçu pour les soffites avec un clapet antirefoulement et ce, par un entrepreneur qualifié.

Mauvais registre du ventilateur de salle de bain

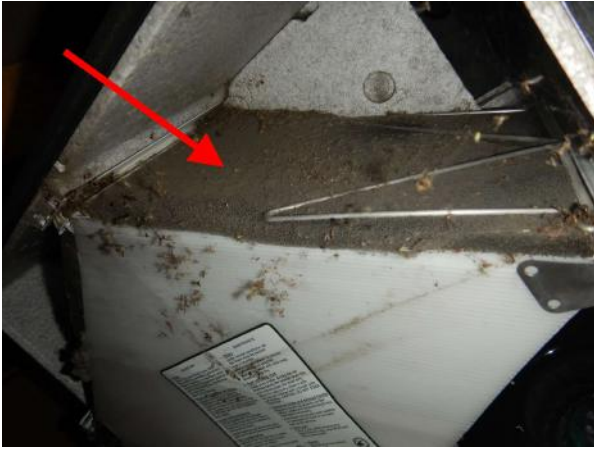
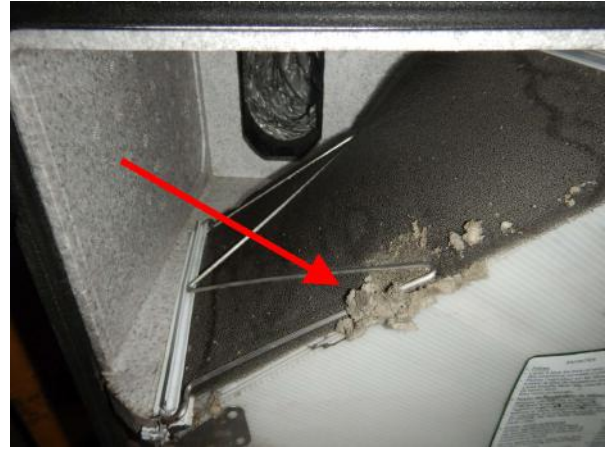
FILTRE DE L'ÉCHANGEUR D'AIR À NETTOYER

Nous avons observé que le système de ventilation et de récupération de la chaleur (VRC) du bâtiment est équipé de deux filtres qui sont sales et encrassés. L'intérieur de l'appareil est sale et comporte des cernes noirs. Un système d'échangeur d'air bien conçu, bien installé et bien contrôlé devrait pouvoir contrôler le changement d'air dans toutes les pièces de la maison et particulièrement dans les chambres fermées où nous passons plusieurs heures consécutives. Les systèmes d'échangeur d'air sont munis de filtres permettant d'éliminer les particules en suspensions qui sont transportées dans l'air. Dans leur condition actuelle, les filtres n'offrent pas le rendement attendu et peuvent affecter la qualité de l'air mis en circulation. Nous vous recommandons de retirer et nettoyer les filtres du VRC puis aux trois mois ou selon les recommandations du fabricant.

Filtre de l'échangeur d'air à nettoyer
