RAPPORT D'INSPECTION PRÉACHAT

PRÉPARÉ PAR
Joel Sirois
ATG Inspection Inc.
755 Marie-Gérin-Lajoie
Terrebonne, Québec
J6Y 0K5
16 novembre 2020

Objet: Inspection du XXX Des Grandes Prairies, Terrebonne, J6V 0B3

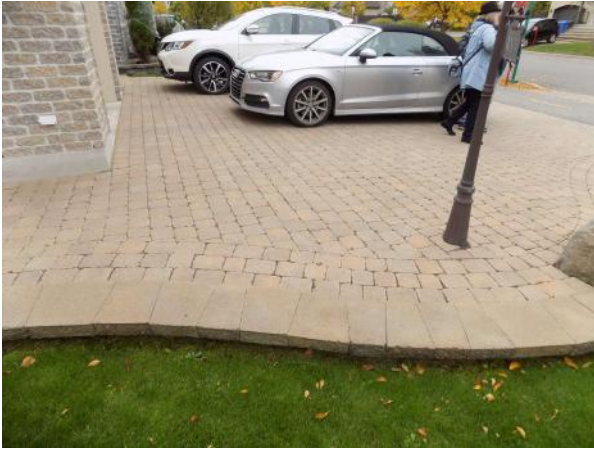
Stationnement et trottoir

AUCUNE DÉFICIENCE OBSERVÉE SUR LE STATIONNEMENT ET LES TROTTOIRS

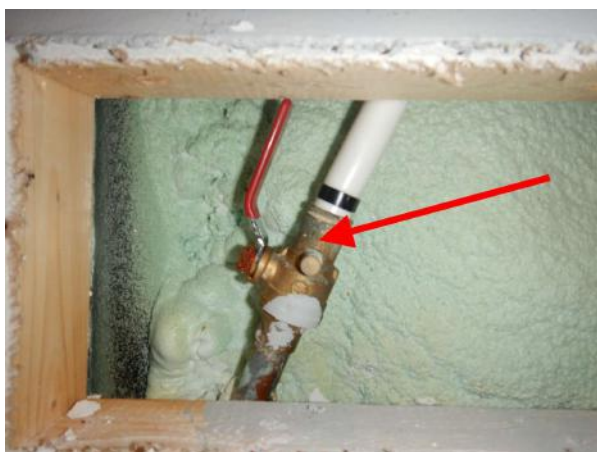
Valve principale

AUCUNE DÉFICIENCE APPARENTE OBSERVÉE SUR LA VALVE PRINCIPALE

Tous les occupants de la maison devraient connaître l'emplacement de la valve principale afin de pouvoir l'opérer rapidement en cas d'urgence. En effet, en cas de bris ou de fuite, celle-ci devra être actionnée rapidement afin de limiter les dégâts causés par l'eau.
